ボディバランスモニター

体表面を3Dスキャンして**歪み**(非対称性)を可視化

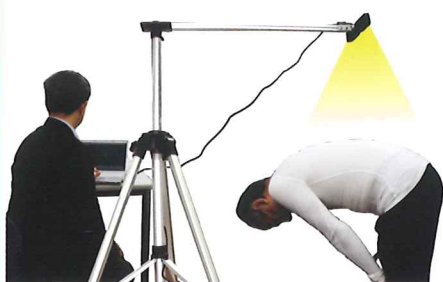
2ボタンの簡単操作

撮影

スキャンは一瞬で完了

解析

数秒以内に解析完了

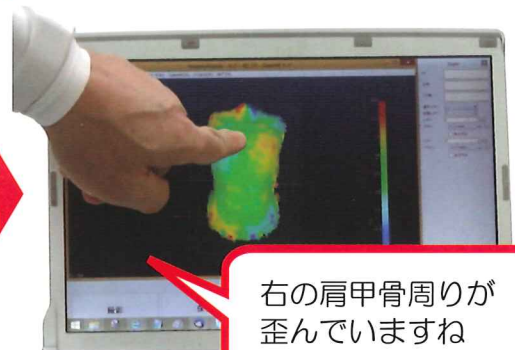
右の肩甲骨周りが歪んでいますね

歪みの状態をその場で確認しながらトレーニング方針や施術効果の説明ができます
